Leonardo Bortolami

IMBARCAZIONI IN LEGNO IL RESTAURO CONSAPEVOLE

Progettare e realizzare un intervento efficace

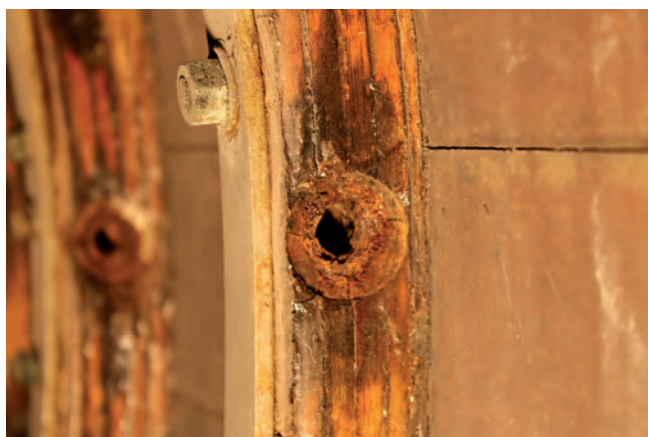
Figura 2 Il foro di un perno metallico corrosivo, esempio di interazione dannosa tra metallo e strutture lignee.

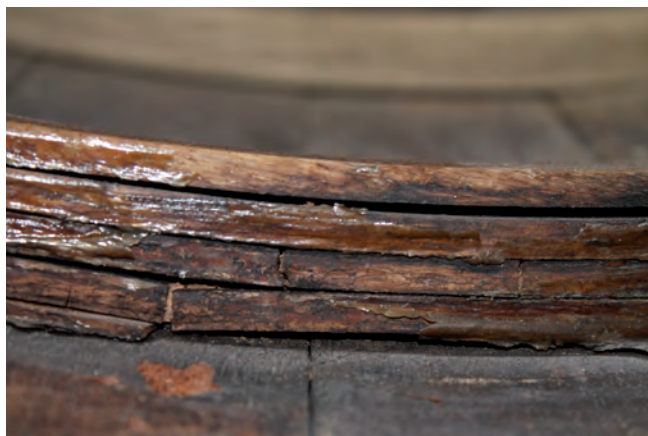
Figura 3 Fenomeni di delaminazione di un'ordinata lamellare.

Tuttavia vi sono dei punti deboli come l'allentamento degli incollaggi e gli attacchi biotici, entrambi frequenti nelle zone in cui il legno è soggetto a forte assorbimento d'umidità. Il primo avviene quando le laminazioni risentono dell'alternanza asciutto-umido o quando, per via dell'invecchiamento, i collanti resorcinici assumono caratteristiche vetrose:² entrambi questi fenomeni possono portare al distacco dei compensati e degli strati delle strutture lamellari.

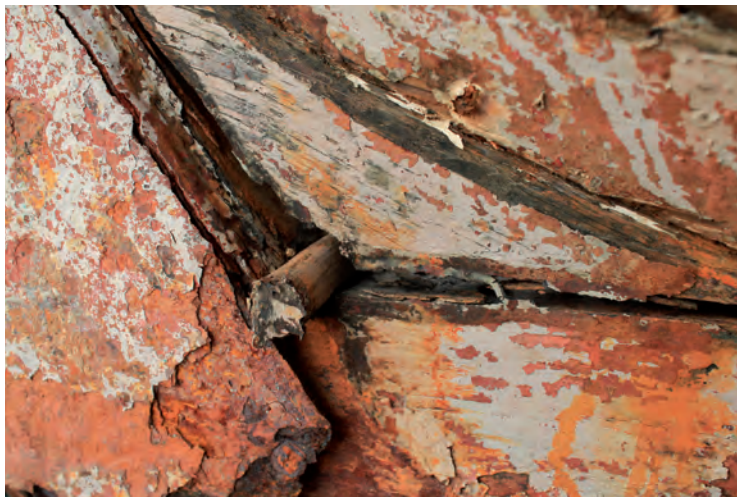
Figura 4 Uno stop water tra chiglia e diritto di poppa (scheda 5.1.1B).

</p>
<p>5) Degrado degli stop water</p> <p>Gli stop water sono cilindretti realizzati in legno più morbido di quello utilizzato per la chiglia che vengono infilati in corrispondenza dei punti di giunzione tra le diverse componenti della struttura longitudinale. Questi si espandono con l'umidità e bloccano eventuali vie d'acqua.</p>	<p>Sostituzione degli stop water</p> <p>È sempre bene verificarne l'integrità in fase di restauro ed eventualmente sostituirli con nuovi di adeguato diametro.</p> <p>È importante che siano realizzati in legno caratterizzato da buona dilatazione al fine di chiudere le fessure tra le strutture longitudinali (si veda <i>Figura 4</i>).</p>	<p>Minimo intervento

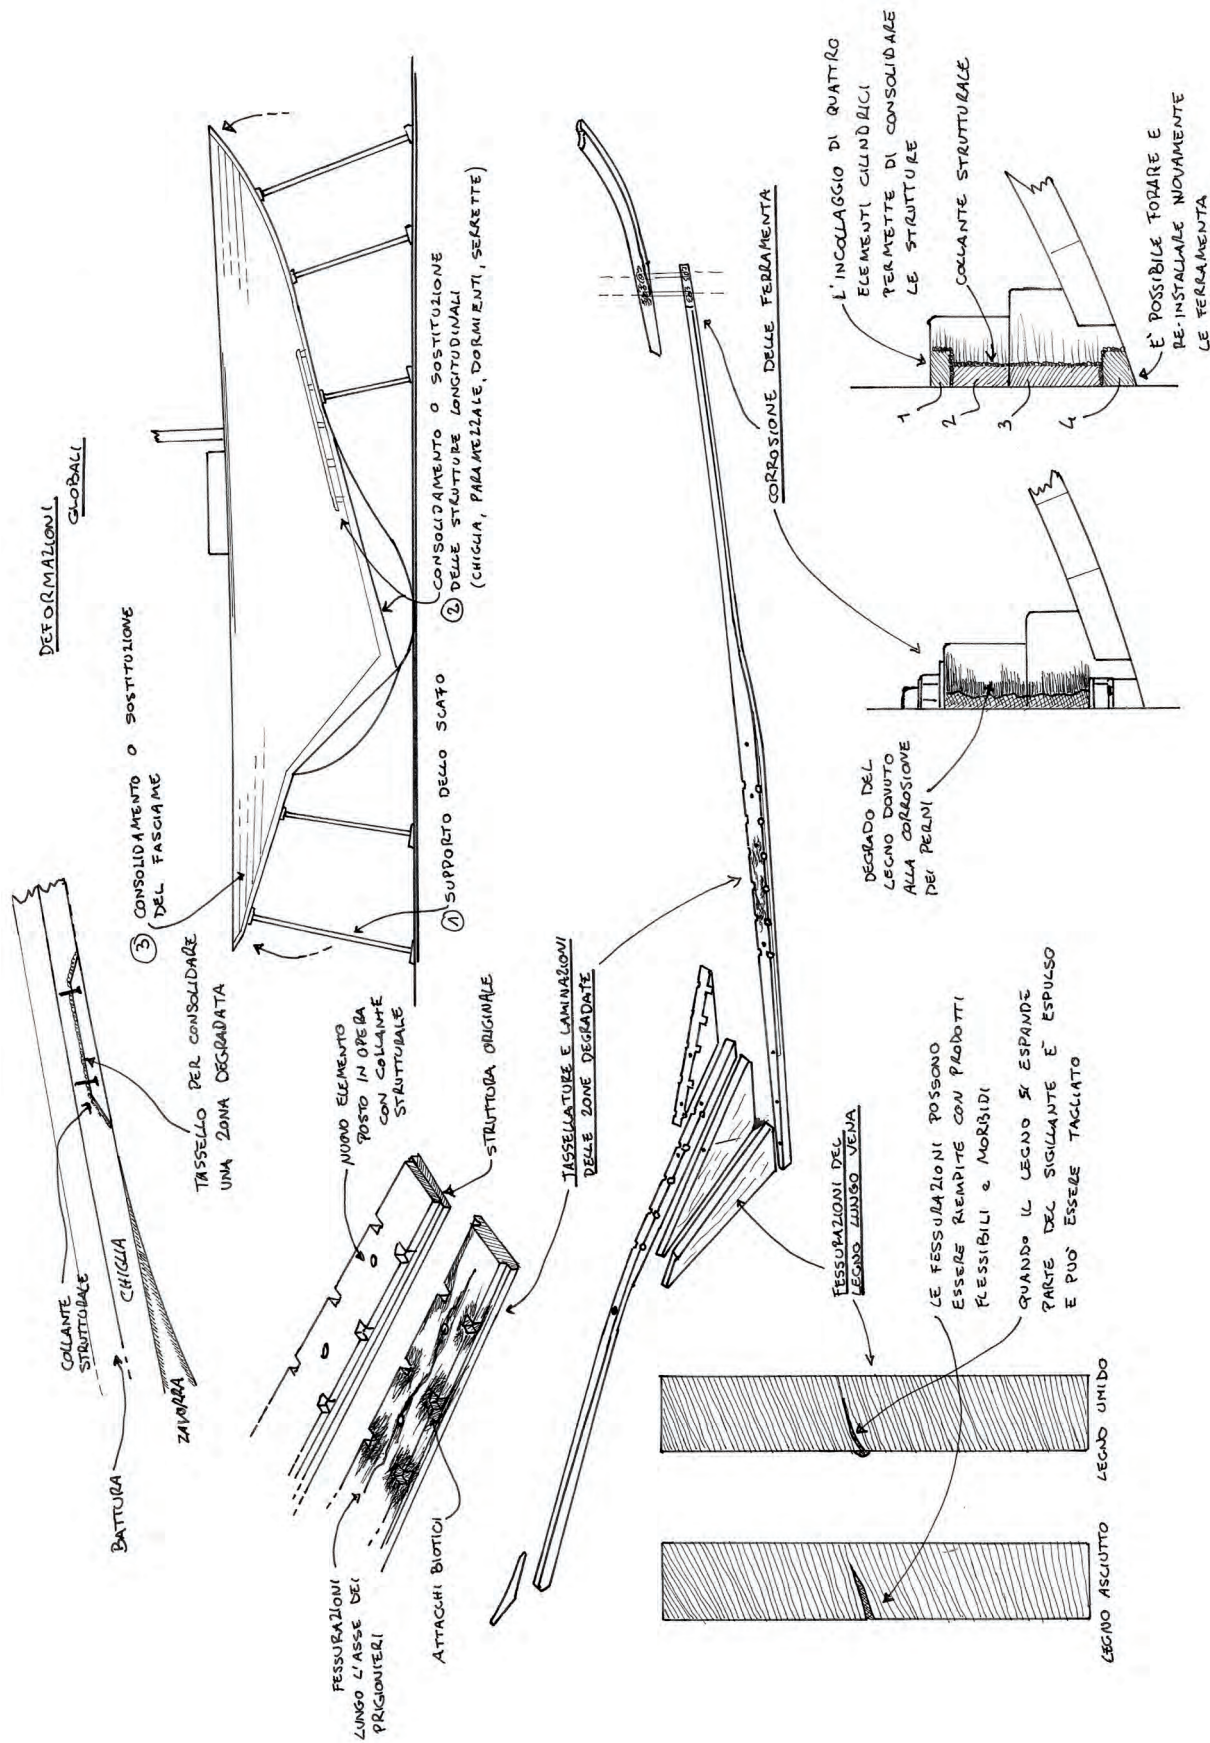
Figura 5 Problematrice e tecniche di intervento sulle strutture longitudinali (scheda 5.1.1B e 5.1.2B).

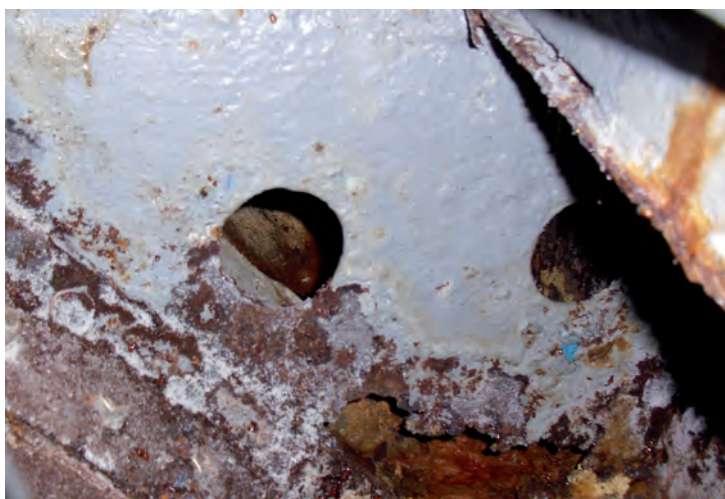
Figura 6 Un madiere metallico con la zona bassa completamente corrosa (scheda 5.1.5B).

5.1.5B	METALLICO	Tradizionale e classica
Problematiche	Soluzioni	Analisi
<p>1) Fenomeni corrosivi</p> <p>La struttura può essere soggetta a fenomeni corrosivi per la presenza d'acqua e umidità. A incrementare questi fenomeni vi possono essere anche le correnti galvaniche, soprattutto in presenza di metalli diversi. Se la struttura è scatolata e il piano dei paglioli non offre sufficiente ventilazione i fenomeni di condensazione accrescono la corrosione fino a intaccare la sezione resistente.</p>	<p>Sostituzione</p> <p>Nel caso di forti fenomeni corrosivi (si veda <i>Figura 6</i>) della struttura è necessaria la costruzione di un nuovo paramezzale con caratteristiche analoghe all'esistente,³ in particolare quando i danni si trovano esattamente nella zona del piede d'albero.</p> <p>Il dimensionamento delle piastre metalliche e le sagome possono essere ricavati dalla struttura esistente o direttamente in opera, scelta consigliata considerando che un vecchio scafo in legno può presentare deformazioni.</p>	<p>Minimo intervento ●</p> <p>Compatibilità ●</p> <p>Reversibilità ●</p> <p>Durabilità ●</p>

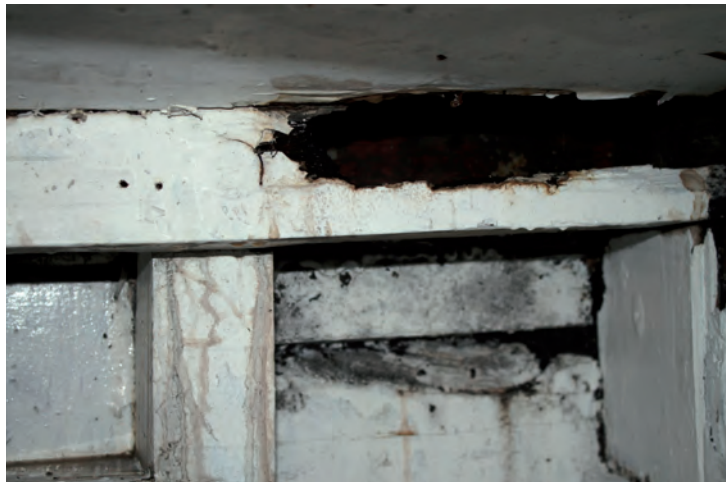
Figura 8 Un dormiente con problemi di infiltrazioni dalla coperta e conseguente attacco biotico (scheda 5.1.6B).

DORMIENTI E SERRETTE		
Numero scheda	Tecnica costruttiva	Costruzione
5.1.6B	IN LEGNO MASSELLO	Tradizionale e classica
Problematiche	Soluzioni	Analisi
<p>1) Attacchi biotici favoriti da ingresso di acqua piovana e condensazione La zona in cui sono installati i dormienti e le serrette è soggetta a crescita di muffe e ristagno di umidità. Questi due fenomeni avvengono spesso negli ambienti privi di ventilazione entro cui passano queste strutture, come armadietti e ripostigli, esponendole a un forte rischio di degrado. La situazione si aggrava nei casi in cui i dormienti siano attraversati da ferramenta della coperta (candelieri, viti o bulloni dell'impavesata, lande) mal sigillate che lasciano filtrare acqua piovana all'interno della fibra (si veda <i>Figura 8</i>).</p>	<p>Sostituzioni localizzate Spesso la gravità degli attacchi biotici non consente di realizzare piccole tassellature e si interviene con la sostituzione di un'intera porzione della struttura, prevedendo giunti a palella ed eventuali raddoppi. È consigliabile realizzare le palelle a cavallo di due o più ordinate a seconda della loro distanza.</p>	<p>Minimo intervento
